Utlåtande status balkonger med räcken.	Sidnummer	
		Handläggare Niji

Brf Stabbygårdarna Hällbygatan 34 A-C, 36 A-B. 752 28 Uppsala	Projektnummer 25010	
		Datum 2025-10-09	
		Rev. Datum	Rev

3. Okulär syn, historik

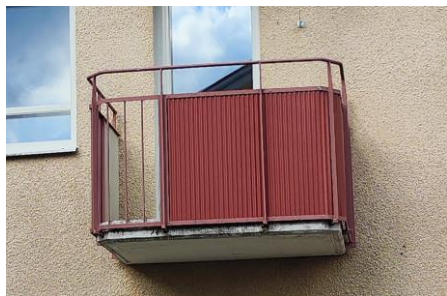
Balkongerna är av typen armerad betongbalkong i ett skikt. Bredd ca 1,7m och djup 1,1m. Balkongerna är konsolande och samtliga i enkelutförande. Hålkäl mot fasad och balkongdörr. Droppnäsa i underkant, framkant. Räcke med stomme av lackerat stål med beklädnad i tidstypisk plåt med viss öppning av stående spröjs. Infästning av räcke via ingjutna räckesfästen i balkongernas framkant.

Balkong med räcke.

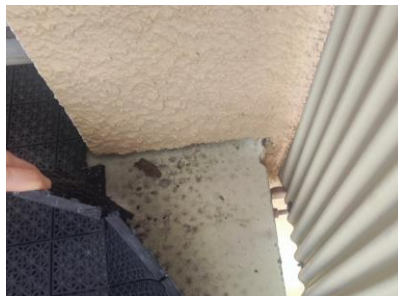
Hålkäl mot fasad.

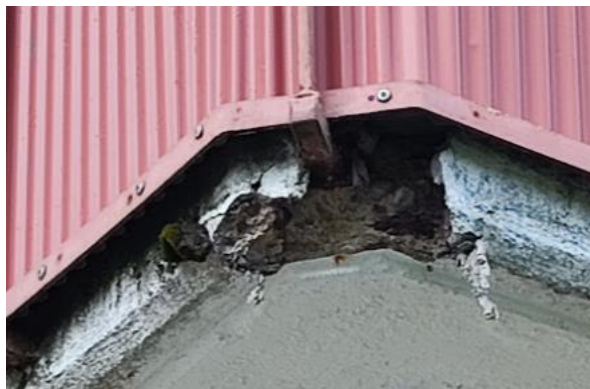
Kraftig spjälkning runt korroderat räcketfäste.

Balkongerna är negativt påverkade och skadliga processer på armering och ingjutna räcketfästen är pågående. Vid ytterhörn har processen gått så lång att kollaps inträffat. Räcketfästen riskerar att förlora sin bärighet och risker för säkerheten hos räcken föreligger. Risk för nedfallande betong förekommer.

Renovering av balkongerna bör utföras inom kort. Att renovera balkongerna med lokala lagningar förlänger ej livslängden utan är endast en kortsiktig kosmetisk lösning som ej rekommenderas. Balkonger bör bilas ned i sin helhet och gjutas om i ett skikt enligt dagens norm som resulterar i ny teknisk livslängd på minst 50 år. Nya balkongräcken med stomme i aluminium för minimalt framtida underhåll bör monteras.
